自動車用プラスチック製品製造業における高齢者の活用 のための健康管理支援体制の構築及び働きやすさに関する 調査研究

カウテックスジャパン株式会社

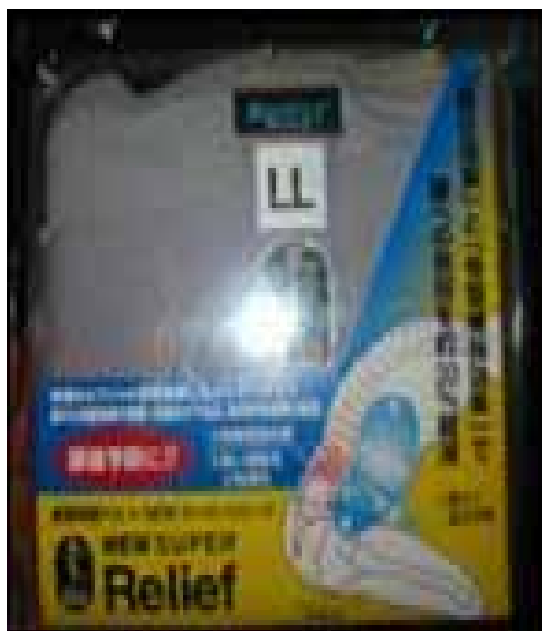
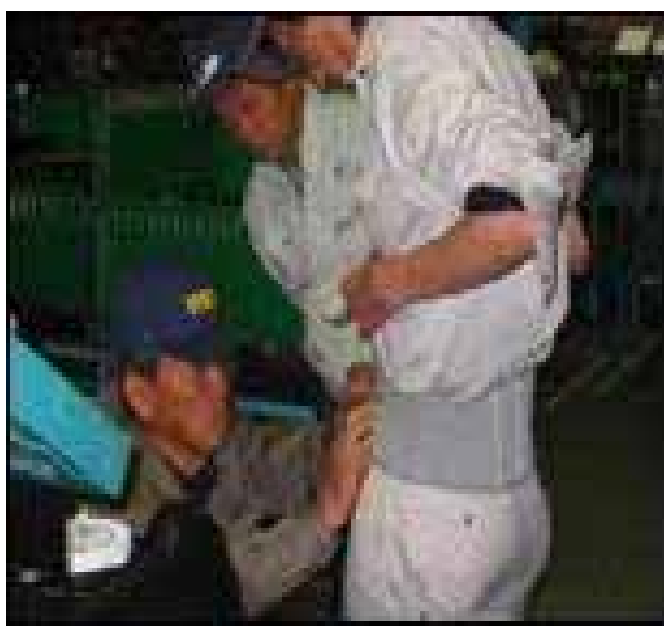
図 2 . 腰痛防止ベルトの着用写真

そこで、産業医指導員でもあり腰痛専門の整形外科医、宇土博博士の開発された腰痛防止ベルト(ミドリ安全製、製品名「らく腰帯」)を現場作業員全員に配布し(全額会社負担、本人負担なし)、8月にその使用法と合わせて腰痛防止のための研修会を実施した(図2、図3参照)。日本では、腰痛防止ベルトを着用するケースは少ないが、アメリカではトラック運転者や重量物を取扱う作業員は、積極的に使用し、企業によっては着用を義務付けていて、大きな効果を上げているものである。人間工学専門家によれば、自家用車の長距離運転の際にも自ら使用して効果を上げていると言われるところである。

)腰痛防止ベルトの使用法とその効果などについて、人間工学専門家(共同研究者)が指導した。

作業者全員に配付する以前に、現場で負荷が高いと想定される職場の一人の作業者に、日勤の後半に着用させた。そして、終業後に聞き取り調査をしたところ、「非常に楽である」という回答を得た。

なお、使用法については、終日使用しなくても効果が認められるので、例えば、日勤の場合、10時~12時、午後4時~8時に着用し、昼食などの時間帯は取り外しても構わないと指導している。昨今、事務作業においても、パソコンの前で長時間座位による作業をするケースが多く、事務作業者にも着用を進めているところである。

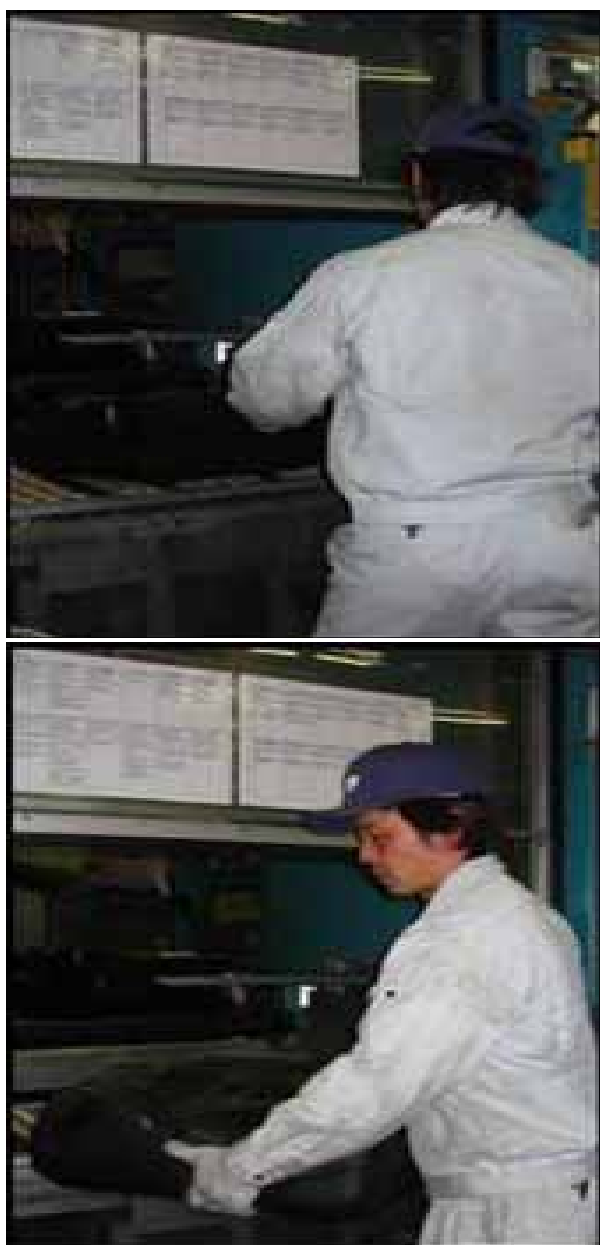
図4 . 姿勢区分表

区分	評価点	姿勢	動作内容
J	10	 	膝を深く曲げた中腰で 上体を前屈
I	6	 	膝を伸ばした中腰で 上体を深く前屈
H		 	膝を曲げた中腰で 上体を前屈
G	5	 	膝を伸ばした中腰で 上体を深く前屈
F		 	しゃがんだ姿勢 (かかとがついている)
E		 	膝を伸ばし 上体を軽く前屈
D	4	 	膝を軽く曲げ 上体を軽く前屈
C	3	 	立ち姿勢で背伸び (かかとが深い)
B	1	 	立ち姿勢
A		 	座った姿勢

クランプ、バンド、テープを貼り、さらにパッドを張り終えたらラックに載せる。ラックは3段積みで、最下段に積む際には、深い前傾姿勢(図4姿勢区分H又はI)で、6kg~11kgまでの重量物でかつ幅広の製品を積み込む必要がある。小さい製品では4個3段積み、大きい製品では3個3段積みである。最下段を3ないし4個積み込んだ後で、次の段に積み込む。この作業では、最下段の積み込みに無理な作業姿勢を強要され、腰部の負荷は非常に大きい(図9参照)。このため、作業者が腰部の疲労を訴える比率が高いと見込まれ

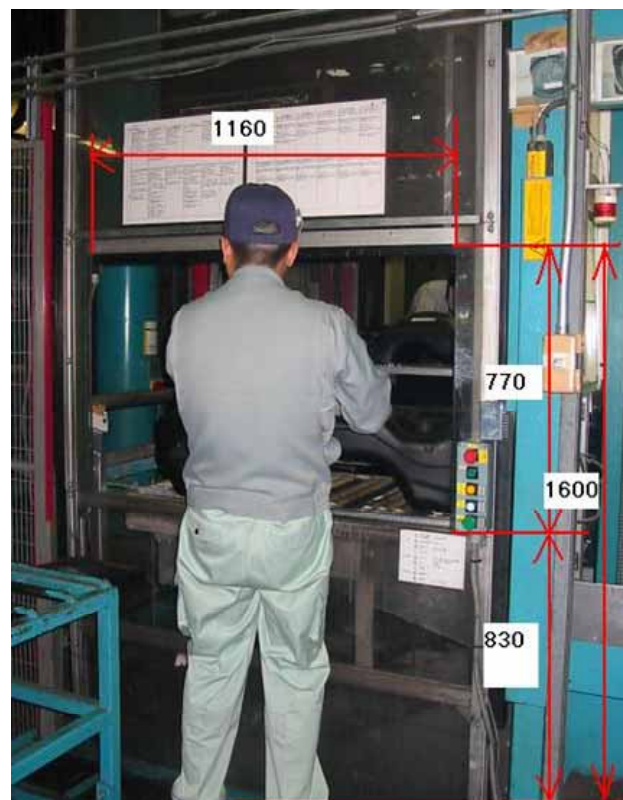
図5．防御用シャッター写真と作業風景

成型が終了すると、ロボットが製品を金型から外し、冷却コンベヤ（常温）上で約60～70程度まで冷却された製品が出てくる。この際、製品は下方からエレベータで上がってくる。この時、身体や身体の一部を枠内に置いていると、製品と設備の間に挟まれる可能性がある。このため、安全上の問題から製品が所定の場所に到達するまで、透明なアクリル製の防御用シャッターが閉じられている。ところが、シャッターを開いた際の低さのため、作業開始のために身体を前方向に入れる際に、頭部を打撲する危険性があることが、作業者からも現場を観察した専門家からも指摘された。同時に、背の高い作業者にとっては、前傾姿勢（図4 .姿勢区分G）となる。シャッターを開いた後で、変形した製品などの除去・再生のためにラック積みを行うと同時に、正規の製品に対しては、バリを除去し、タンクの穴あけ、部品の溶着、シールを貼付して、シャッターを閉じ、制御スイッチを押すと、ロボットが自動的にクーリング・コンベヤに送り込む（図5、図6参照）。この図（写真）を参照して頂くと、防護シャッター

の上部が低いため、作業者にとっては頭部を打撲する危険性や、前傾姿勢を余儀なくされている。

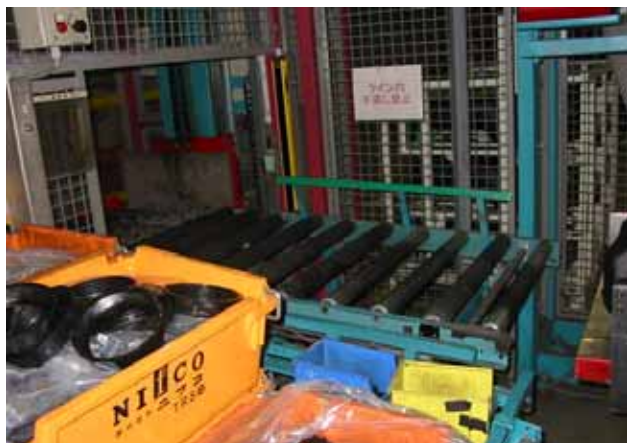
図7．改善前のコンベヤ

この背景には、設備がドイツ製であるため、日本人との体格の差が考慮されていないことが挙げられる。図7では、丘型のコンベヤは設備の制約上、下げることは困難であるが、作業台としてのコンベヤ部分は作業点を下げなければ、身体への負荷がかなり高いことが想定される。また、後工程に送り込むコンベヤも、約7°程度の上方への勾配があり、押し上げ動作を強要している。その際に、写真のコンベヤに見られるように、このローラー・コンベヤで押し上げ動作を行うには、かなりの強い力で押すことも余儀なくされている。腰痛防止や上肢の負担を軽減するには、何らかの改善策を検討する必要がある。同時に、新工場を設計する際には、日本人の体格・体型に合わせた設備設計に配慮する必要があると認められるところである。長期的には、設備改善の制約が存在することを考慮した作業環境整備を図る必要がある。

「製品の払い出し(コンベヤ)とクランプ(作業台)に高低差がある」といった指摘は、先にも述べたように、重力に逆らうような形になっている(図7.参照)。即ち、クランプが丘型になっていて、押し上げるような動作が生じる。

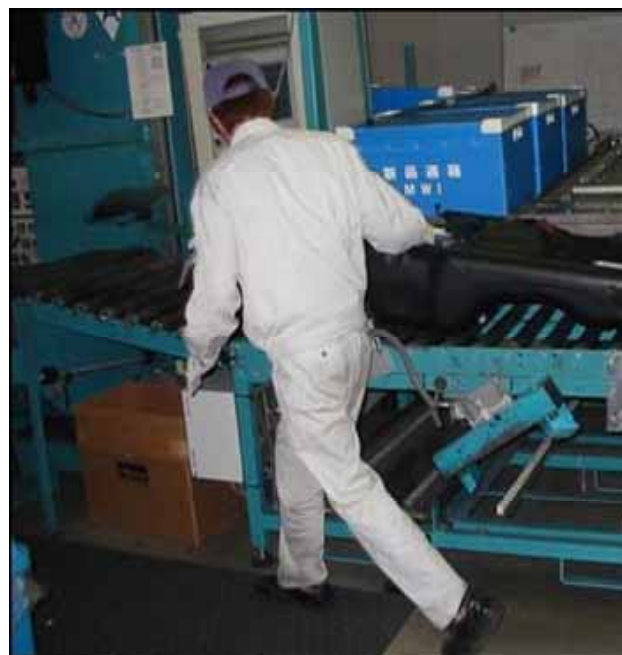
図8．改善前コンベヤ作業風景

クーリング終了した製品が、ローラー・コンベヤ上を自動的に出てくる。この製品にスレットリング、センドーステイ及びトランスファー・チューブなどを取り付け、ガスケットシールをはめ込み、ロックナットを締め付け、シールを添付する。この工程は、現状では2名で作業が行われている。そして、ローラー・コンベヤ上で作業を行うが、前半の工程では、製品内部のバリなどを除去するためにバキューム・ホースを内部に挿入する作業なども含まれる。後工程では、（燃料ポンプなど）の組み付けに体重を掛ける必要がある。しかしながら、現状のコンベヤの高さが若干高い（5cm程度）ために、上肢の疲労が高くなる可能性がある。前半工程では、後半の作業者に手動で製品を移動させる際コンベヤが丘型になっており（図7．参照）、押し上げる作業を余儀なくされていて、上肢で押す作業がかなりの負荷を掛けることにもなっている。また、後工程では、リーク（水槽内での機密

性)テスト工程に送る持ち上げ機がコンベヤより高い(図8参照)ため、重力に逆らった押す動作が付随している。

同様のことが、後半の作業が終了し、リークに移動させる製品リフターと作業台の間にも、重力に逆らうような高低差が存在すると同時にローラー・コンベヤが一般的に使用されている重量のある設備である。このコンベヤ上を押し上げるためには、重量負荷が大きいために、作業者の押し上げる姿勢に大きく体重を掛けていることが認められる(図8.参照)。

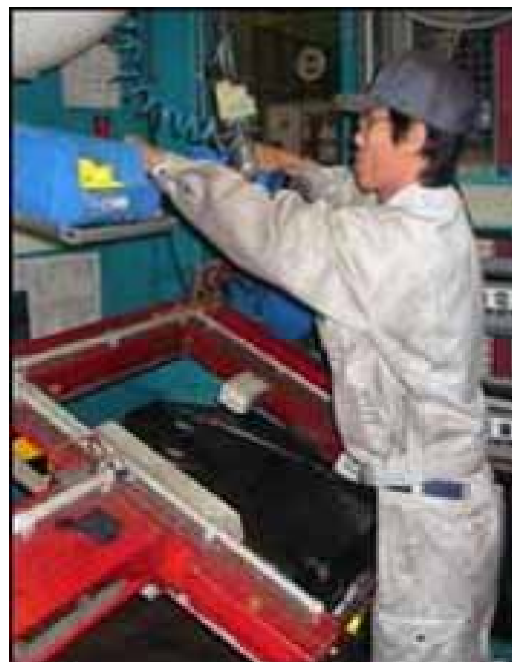
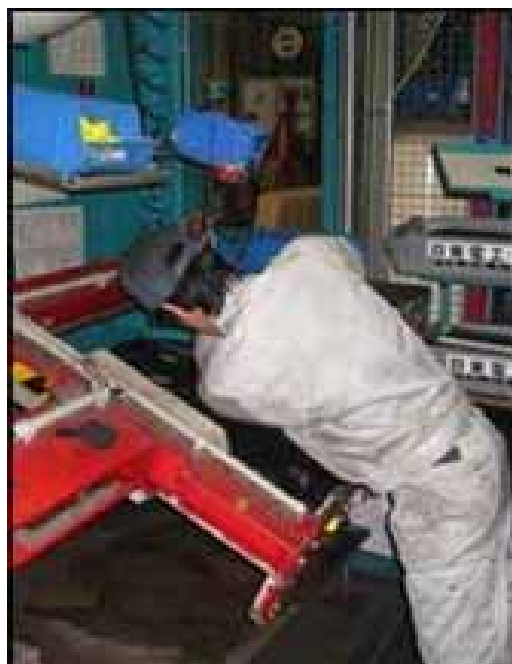
図 10 . 固定用クリップ打込み作業（Bishop feeder）（改善前）

また、一部の製品に固定用クリップ打込み作業（Bishop feeder）作業の際に、取り外しのために、前傾姿勢で、かつ、約 30° のねじり姿勢を強要されるケースが存在する。このような姿勢は、腰部・下肢の負担が非常に大きく、実態調査でも訴えが大きいことが明らかとなっている（図 10 参照）。

エアハンマーで固定用クリップを打ち付ける作業は、先の図 10. に見られるように、ハンマーの反発力およびストラップをタンクに押し付け固定する組付圧力を必要とするため、作業者は体重を掛けてエアハンマーを打ち付けなければならない。そのため腰のねじりを強要し、作業負荷が肩および腰部分に集中する。当該ラインの生産能力から考えると、一直の生産量が約 500 台強であり、固定用クリップは各タンクに 4 つ取り付けるため、作業者は一直 2,000 回もの打ち込み作業を繰り返

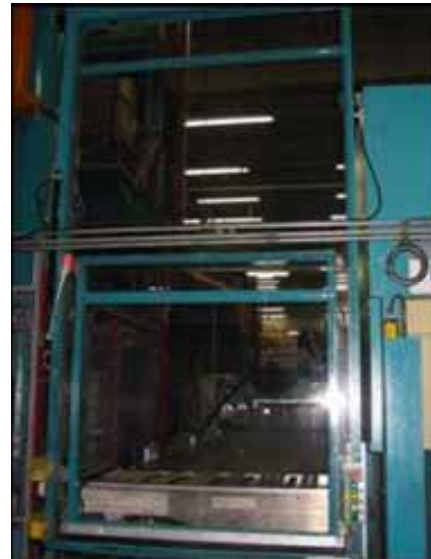
図11．防護シャッター（改善後）

図11、12に示すように安全対策のために設置してある防護シャッターの開口部の高さが低いことが問題となっている。この作業は、

床面から踏み台までの高さが18.5cmあり、作業者は、その上に立位で作業を進める。防護シャッターの最下部は踏み台から148～160cmである。これでは、大半の男性が頭部をぶつつける可能性は否定できない。同時に、上半身をシャッター内に入れる際に、かなり厳しい前傾姿勢を強要することにもなる。そこで、改善案として、シャッターの開口部を上方に拡大することにした。その基準として、身長185cmの作業でも、頭部を接触させることのない高さにすることとした。その規格は図11に示す通りである。

しかしながら、この改善を実施した結果、作業者の頭部が防護シャッターに当たるようなことは防止できるが、防護シャッターの上下動には、1本のチェーンで作動させるようになっていて、作業者から、落下の不安が指摘された。また、上下動の時間が若干増加したため、生産性が低下するという意見も寄せられた。そこで、現場と相談した結果、光電式のセンサーを取り付け、作業者の身体の一部が、枠内にあると、エレベータが停止する方式に第2段階の改善をすることにした。この改善については、現在、実施段階であり、作業者の評価は今後に待つしかないが、生産性・安全性の観点から見て、かなり高い評価が得られるものと確信できるところである。

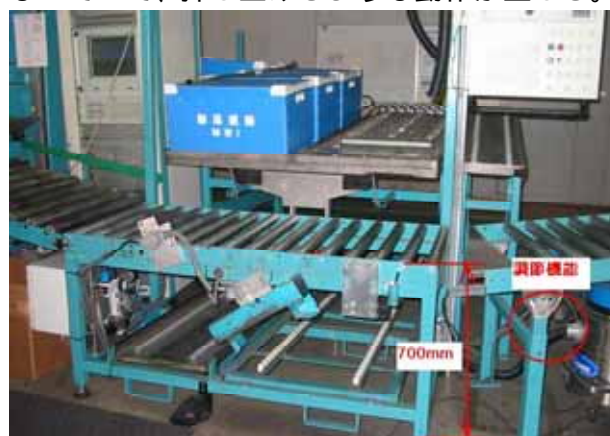
図 13 . 改善後の作業台写真

また、体重を掛けて、部品を挿入する作業では、作業点を作業者の臍の位置程度に、作業台の高さを調整し、作業姿勢の改善を行う

と同時に、押し出す作業の軽減化を図ったのが、図13、図14に示す通りである。この改善により、負荷が大幅に低下することが想定される。即ち、もともと作業台として使用しているコンベヤが、ドイツ人に適合するように設計されているため、作業台としては5cm程度高い。そのために、作業場所のコンベヤを下げた結果、クランプ(コンベヤ)が丘型になっていて、押し上げるような動作が生じる。

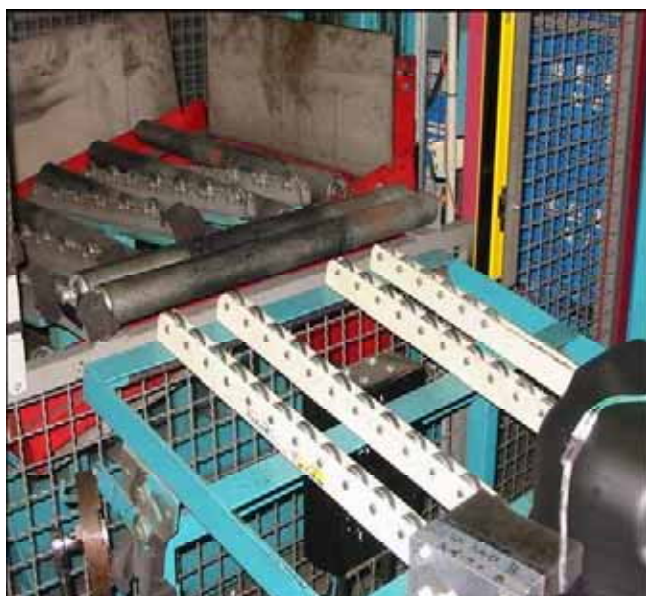
図 15 . 気密検査工程への送りリフトの受け台（改善後）

この問題点については、リフトの受け台の高さを下げ、押し出し作業の軽減化を図ることが望ましいが、リフター設置に制約が存在する。そのために、コンベヤを改善することにより、少しでも負荷を軽減できないか、現場からの提案に基づき、図 15 に示すような小さなコンベヤ（コロコン）を 4 本設置することにした。このように、小さなコロコンを使用すれば、従来のような（図 8 .）大きなコンベヤとは異なり、軽い力でコロコンが回転するので、押し上げ負荷がかなり軽減できることになった。なお、ここで重要なことは、4 本使用した点に留意して頂きたい。通常、2 本で処理するようないくつかの事例が推察されるが、2 本のコロコンコンベヤの場合、製品が傾くことがあったり、製品の重量が 6 ~ 10kg であることを考慮すると、劣化の問題を防止するためにも、4 本の意味は非常に大きいと言える。ここでも、現場が最も仕事を熟知していることが伺える（図 15 . 参照）。

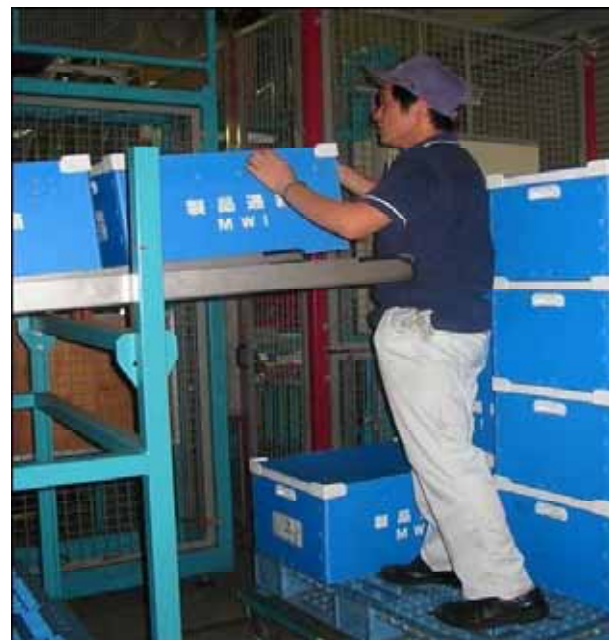
図 16 . 部品供給のローラー・コンベヤ（改善前）

部品が 1 箱単位で供給される。作業場所が狭いために、作業者から見て作業台の反対方向のローラー・コンベヤ上に置かれていた（図 16 . 参照）。このコンベヤの高さが高いために、踏み台（プラットフォーム）を使用してコンベヤ上に載せる作業をしている（図 4 . 姿勢区分表の C）。

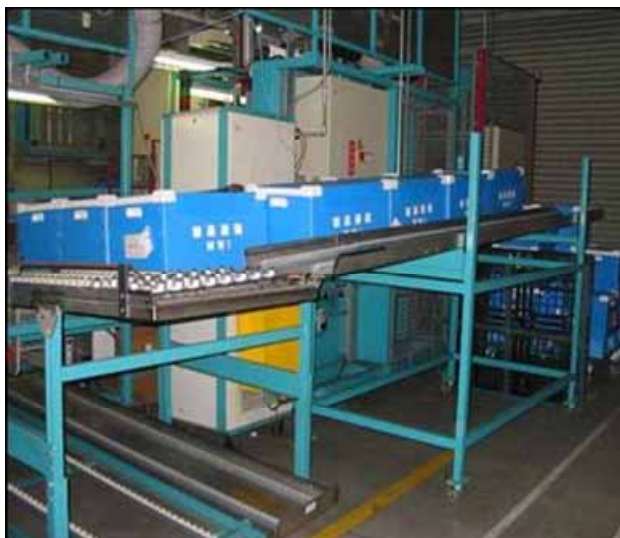
図 17．部品供給のローラー・コンベヤ（改善後）

そこで、部品供給コンベヤの高さを低くし、コンベヤへの積み込みの負荷を軽減することにした（図 17 . 参照）。踏み台（プラットフォーム）使用は、バリアフリーの原則に逆らうもので、段差が作業の危険性を高めることは周知の通りで、作業点を改善することによって、より安全な作業へと移行できるものである。勿論、部品供給コンベヤは、重力を利用するように、傾斜が取り付けられている。

組み立て作業に従事する作業者は、空き箱を下部に投入するのみで、部品供給コンベヤ側の下に返却されるように変更した。

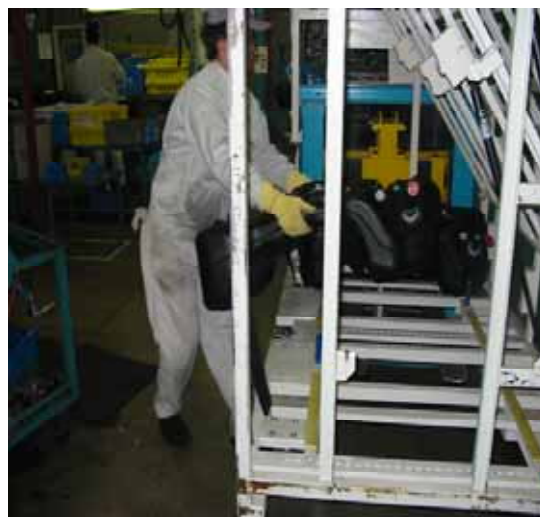
図 20 . ラック積み込み作業 (改善後)

そこで、最下段にエアシリンダー付きのリフトを取り付け、積み込み時の作業姿勢を改善することにした(図20、図21参照)。そして、最下段を積み込むとリフトを下げ、2段目の棚をセットする。2段目、3段目については、作業姿勢から生じる負担は殆ど問題とならない。

一方、製品のラックへの積み込み作業については、最下段を中段のレベルまで高め、製品を積み込んだ後で下げ、中段の積み込みを行う。この改善は、若干、作業時間の増加を伴うが、作業姿勢は姿勢区分；DないしEに改善され、作業員6名の評価によると、「非常に楽になった」（5名）、「かなり楽になった」（1名）など、極めて有効な改善であることが認められた（図30）。

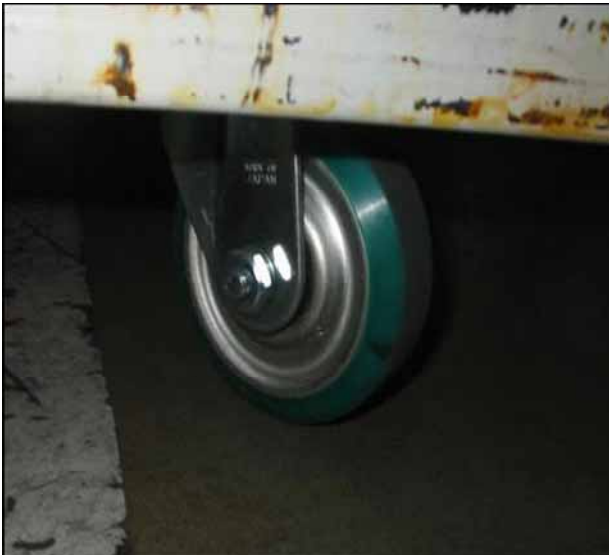
図 22．ラックのプラスチック製車輪

そこで、種々検討した結果、車輪に取り付けてあるラバーの代わりに、プラスチック製のリングに変更する（ゴムは床の油分の影響で、劣化の進行が早いため、図 22．参照）、
「重いと感じたら、キャスターの車輪部分をチェックし、磨耗があれば速やかに申告する」
ように作業指示をすることにした。
