共同研究年報

高齢者の継続雇用の条件整備のために

試験及び分析、調査サービス業における「鋼板の機械試験作業」を対象とした負担軽減のための職務再設計手法の確立に関する調査研究

株式会社九州テクノロジー

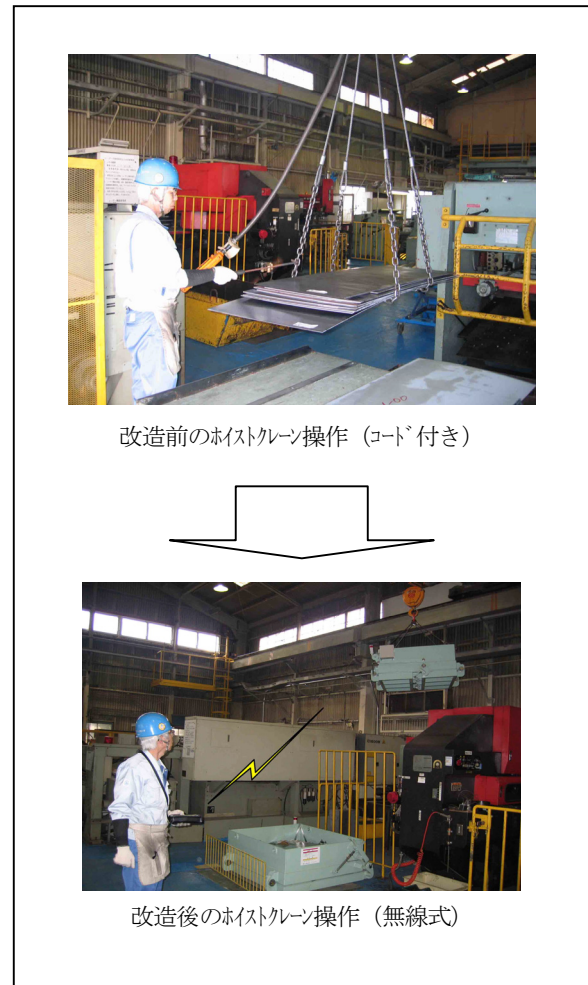
図表—43 改善前後のホイストクレーン操作

改善策はケーブルコード式ペンダント操作盤を無線操作盤に改善する。

これによって、操作マンは離れた位置から操作が可能となり、設備間を縫うような操作は必要としないため、精神的負荷の大幅な改善となる。

改善前のホイストクレーンはホイストクレーンを操作する操作盤とホイストクレーンの駆動部がケーブルコードで繋がっていたため、ケーブルコード長さの制約から吊り荷の近くまで寄って操作せねばならなかった。

これらの改善策として搬出入を容易にするための作業通路の広幅化と直線化、またホイストクレーン作業が容易にできるようにケーブルコード式ペンダント操作盤からワイヤレスリモコンに改善した。
