平成12年度

金庫組立・仕上げ職場における高齢者の 技能を活かした職務再設計と健康増進 に関する調査研究

株式会社 イトーキクレビオ セキュリティシステム工場

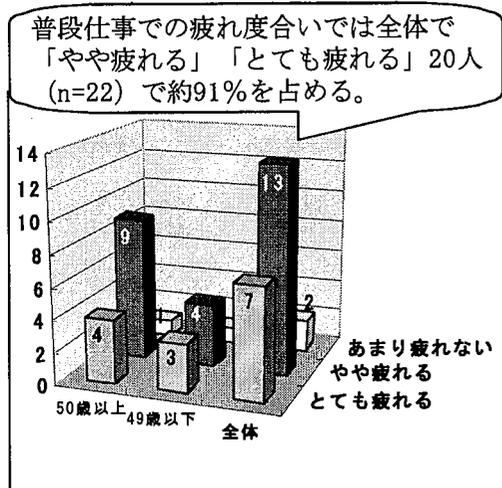
図表4 仕事の疲れ度合い

とても疲れる」とした者が多く、図表4のようになり、年齢や職種を考慮した比較においても、労働省調査と比較して当社は非常に高い水準であることがわかった(図表5)。また、疲れの部位は、「脚・腰が疲れ

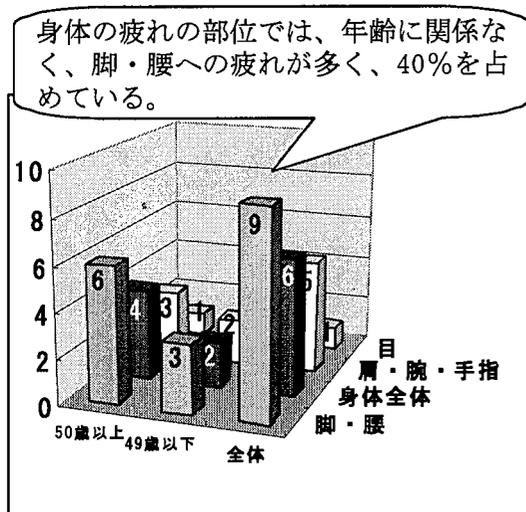
図表6 疲れの部位

る」が40.9%、「身体が全体的に疲れる」が31.8%、「肩・腕手指が疲れる」が22.7%であり、「脚・腰が疲れる」とした者は50歳以上の高齢者で有意に高く、労働省調査との比較においても対象作業者の「脚・腰の疲れ」は顕著に高いことが示された。

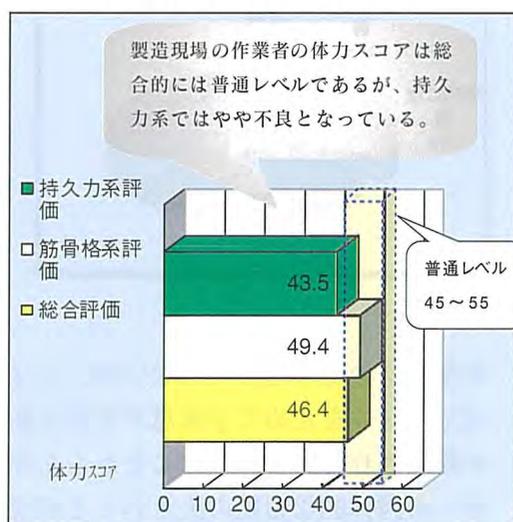
図表12 体力測定データ

各測定項目を下記にグラフ化した。

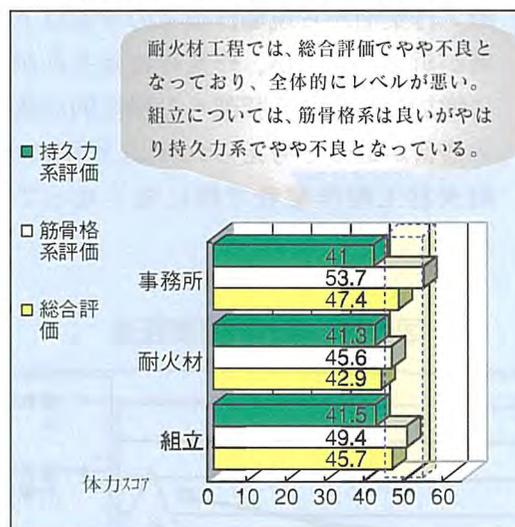
図表13 体力測定データ分類

事務間接部門では、筋骨格系は普通で、総合でも普通レベルになっているが、持久力系では一番悪いレベルとなっている。デスクワーク主体の業務であるため、このような結果になったと考えられる。

また、組立・耐火材については、共同研究の職務改善テーマであり、この中での考察としては、耐火材職場は平均年齢が高く、工場内での体力レベルは最も低く、耐火材を充填した製品の重量物を扱う職場であるため、調査結果のデータから推測すると、仕事による体力消耗が大きいと考えられる。

組立工程では、耐火材に次ぐ重量物を扱う職場であることから、耐火材と同様のことが言えるが、平均年齢も比較的若いことからすると、持久力系が弱いいため総合評価でも低くなっている。

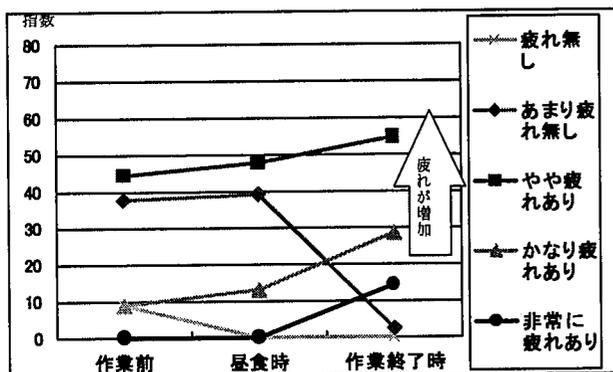
図表14 疲れの時間経過

自覚症状調査にみる疲労感は、特に「ねむけとだるさ」と「身体の違和感」群が作業前から作業後に向って高まっており、このデータからも全身的な休養が必要なこと、局所的な身体部位の負担軽減が求められていることが示唆された。身体疲労部位調査は、作業時間の経過とともに腰、肩、膝、足首、下腿に「だるさ

や痛み、痺れ感」の高まりが顕著にみられた。また、肩、背中、腰の疲労の推移について検討すると、腰の訴えは、出勤時／作業前から現場作業者の半数以上の者が訴えているが、作業後にはそれが更に増加しており、腰部への慢性的な疲れの滞留があると考えられた。工程別には、耐火材工程作業で特に強くなっていた。

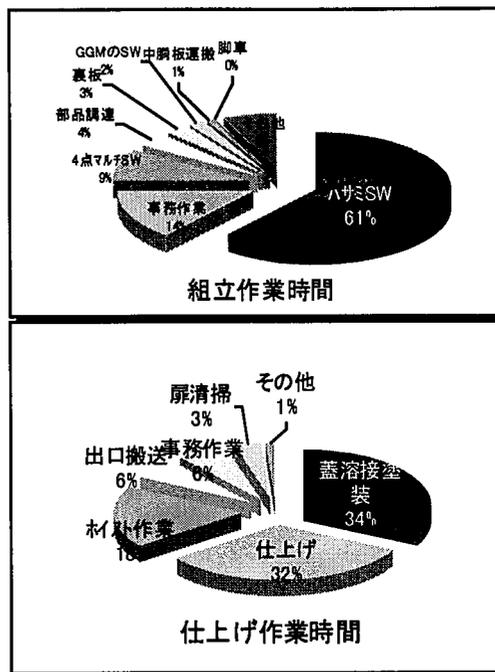
図表15 作業内容別作業時間割合

対象工程におけるタイムスタディを行い、時刻別作業内容、有害姿勢を調査した。中箱組立作業、仕上げ作業のそれぞれを8時から17時まで観察した。観察時間は中箱組立作業で448.5分、仕上げ作業者は427.5分であり、スナップ数は中箱組立作業で897、仕上げ作業で895であった。その結果を図表15に示す。

姿勢分析は「近いうちに改善」「早期に改善」の該当作業を対象として、OWAS法を用いた。組立では作業の実時間のほとんどが溶接作業であり、金庫本体の中に入り込んでの不自然な姿勢が生じることもあり、改善コードの「問題なし」が54%に留まっている。

耐火材工程(仕上げ作業)では「搬送・運搬」が実時間の2割、「扉を本体に吊り込み」が3割を占めていた。姿勢では、「早期に改善・直ちに改善」の改善コードが3割を占めていた。耐火材作業では

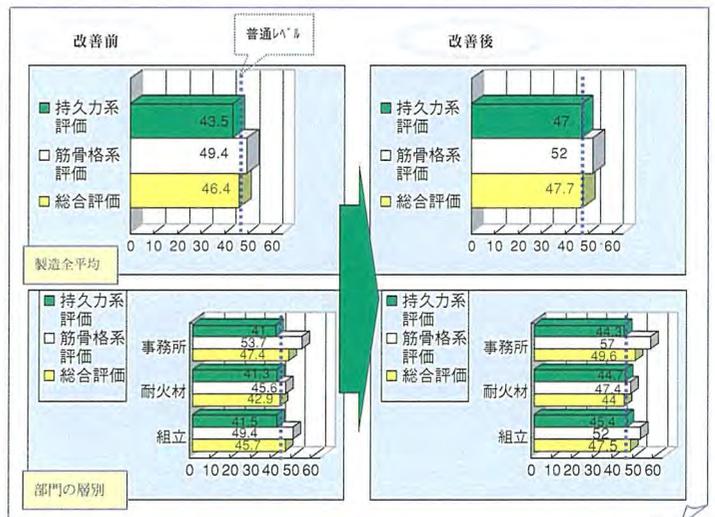
図表20 効果確認

図表20から、製造部門全体の平均では45点の普通レベルまで改善されたが、層別した中で、事務所の持久力系、耐火材職場の持久力系がまだ悪く、長年の体力減退が早期には効果として、現れていないようである。

しかしながら、全体的には筋骨格系がやや良好のレベルにあり、基礎体力面から考えると回復の兆しがあると考えられる。

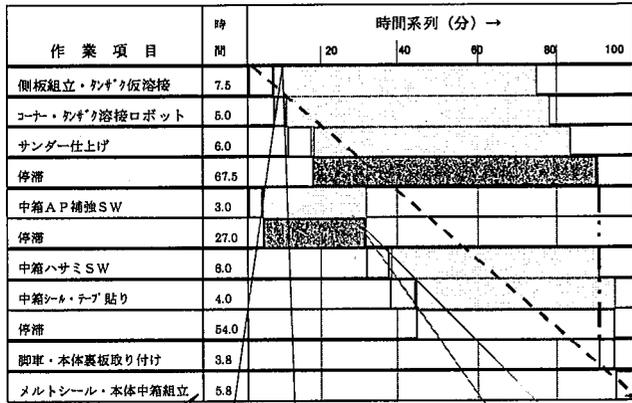
図表23 組立工程流れ時間系列

作業者Dは、筋力的な作業はあまりなく比較的疲労度も少ないと考えられる。

作業者A、Bの2名で3作業を担当し、5~10台のバッチ生産になっている。このバッチするため、瞬間的には早い結果、作業者の短時間での筋力負担増大で「クタクタ」の疲れとなっている。

作業者Cは中箱の組立から本体外箱の脚車・裏板取付けまで、作業内容は大きな負担はないと考えられるが作業範囲が広い、移動やワークハンドリング回数の多さから疲労度も高いと考えられる。

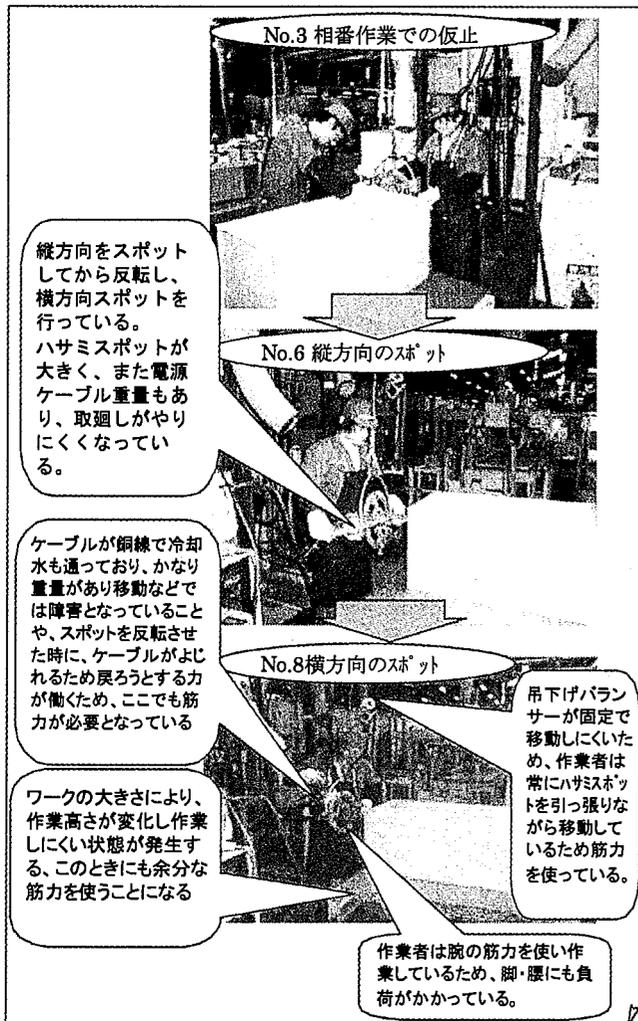
図表26 中箱組立作業内容

中箱組立要素作業の中で、レベル2の要素作業が4作業もある。ハサミスポットの取り扱いでレベルが悪いため、設備に問題や不具合があると考えられる(作業内容については図表26参照)。

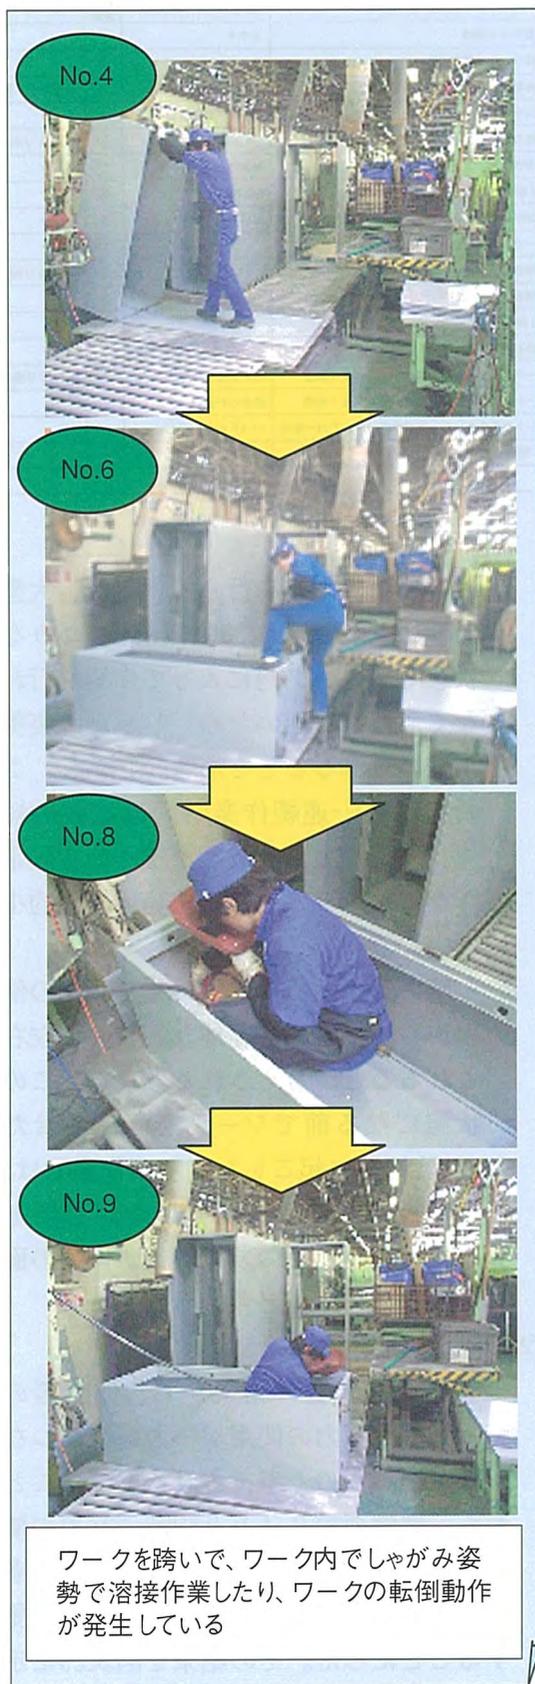
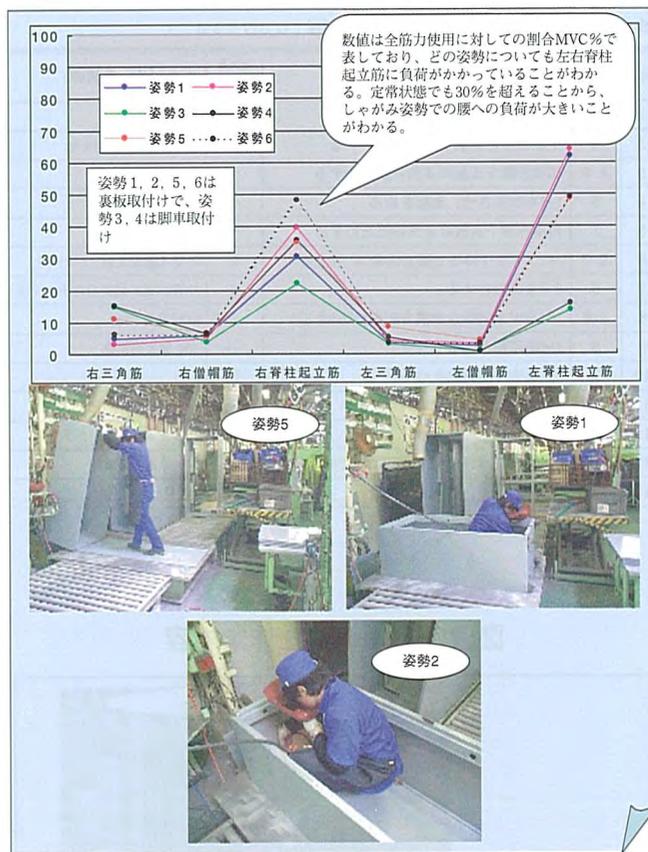
図表28 本体組立作業内容

取付け溶接作業を行っているが、大型機種になれば図表28のNo.9のような状態で、ワーク内に入って作業を行わなくてはならないため、しゃがみ姿勢が強いられることである。しかし、この作業の一連続作業時間は比較的短く、連続で立ちっ放しが続くので固定作業に比べると、疲労感等は比較的小さい。

筋力的な面では、脚・腰や背筋の使用から作業者の基礎体力的な面に左右されることが考えられる。また、この状態になる前でワークを転倒させたり、溶接後に起こしたりする作業では、大型機種では20kg以上の力が必要となっており、この要素作業が体力の面では大きな障害と考えられる。

前項での調査の結果から、作業者の脚・腰や背筋力の使用が体力減退につながっているものと考えられる。このことから、問題の絞り込みと同時に筋力の使用度合いを詳しく調査するため、作業者Cについて筋電図による現状調査を実施することにした。その結果を図表29に示す。

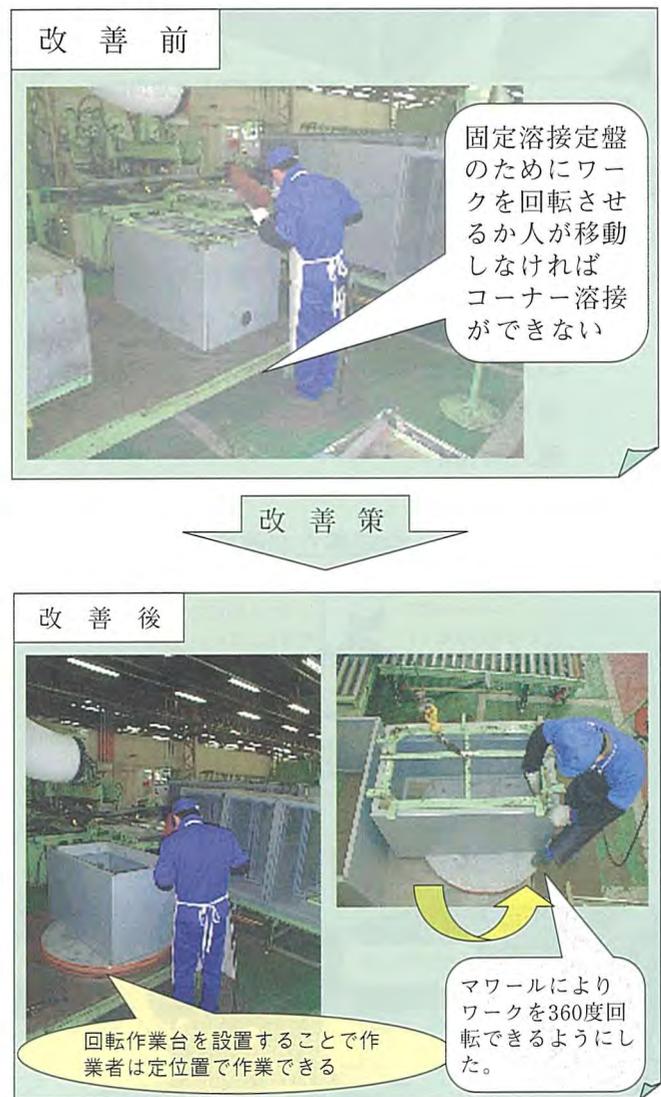
図表31 コーナー溶接の改善実施内容

- a. コーナー溶接による歩行負荷の軽減改善

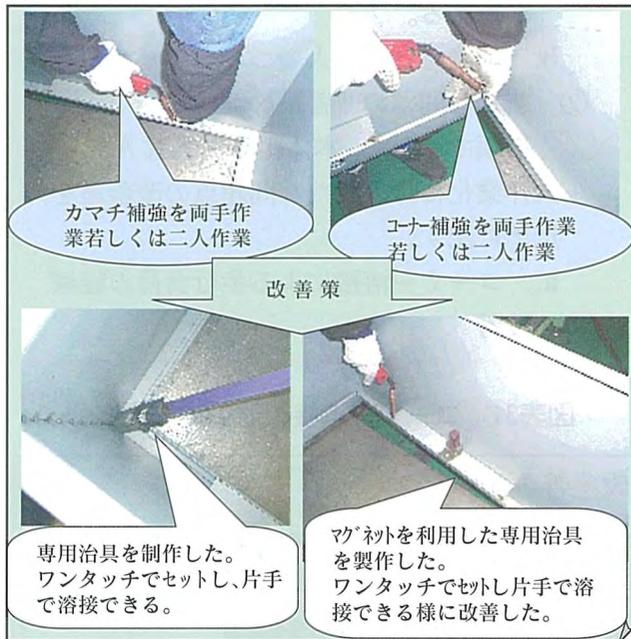
図表32 補強取付の作業内容

b. 取付けの負荷軽減改善

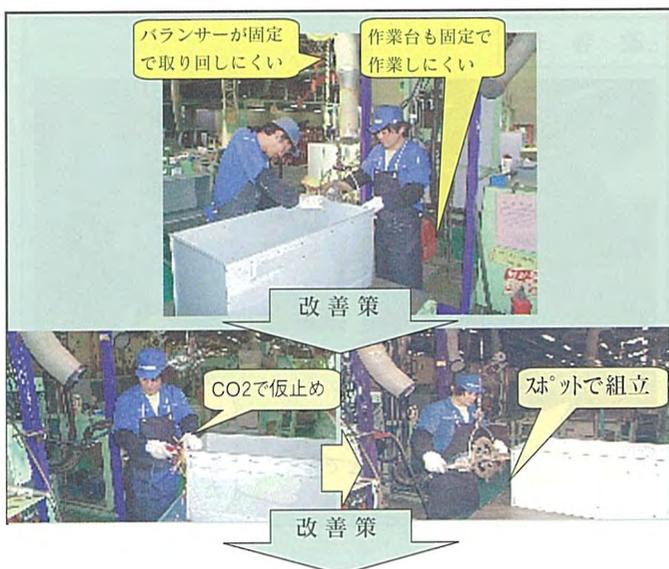
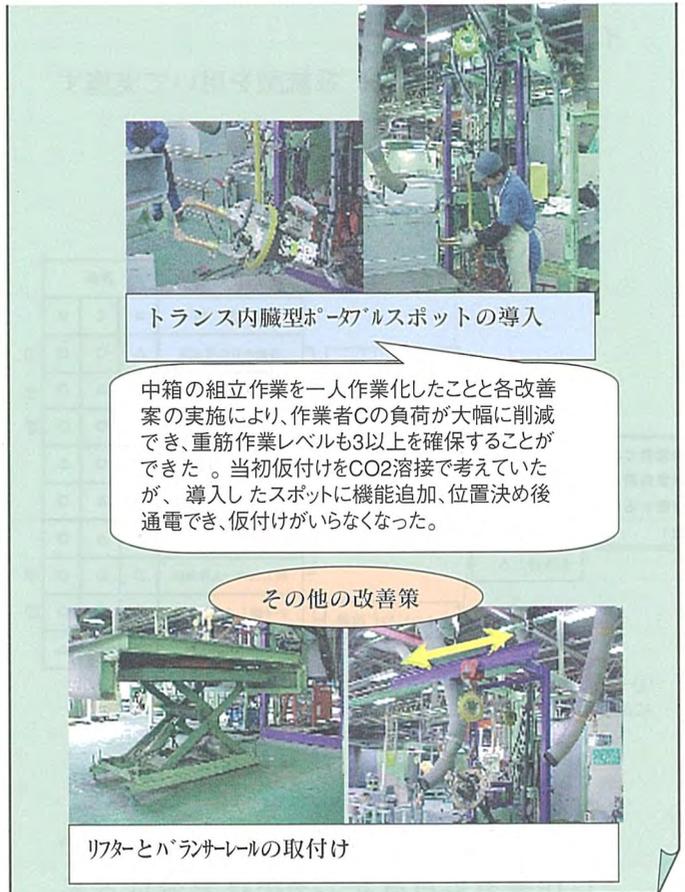
図表33 中箱組立の改善内容

③ 中箱組立作業の一人作業化の改善実施
二人作業から一人作業にするために、CO2溶接とスポット併用の作業方法改善策を実施した。更に、ポータブルガンを導入した。

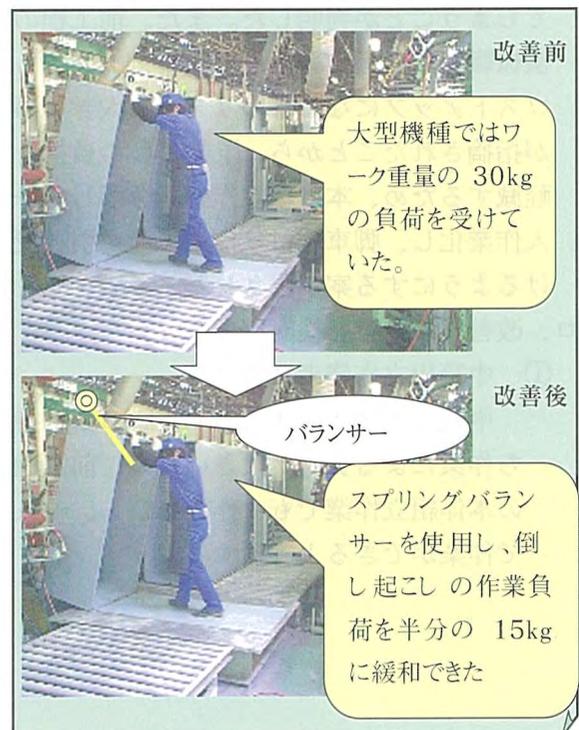
図表34 本体組立作業の改善内容

④ 本体組立作業の改善実施

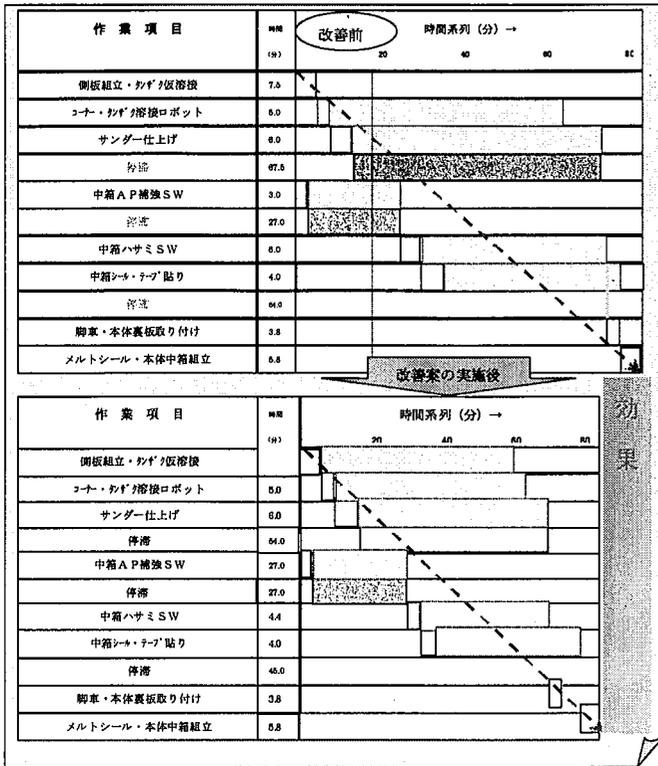
図表35 工程の効果確認

停滞時間も大きく削減でき、工程流的には改善前と比較して、ワーク流れが比較的スムーズになり、作業者間の負荷も平均化することができた。このことから作業者の精神的・肉体的な疲労度も大きく緩和され、長時間の連続的な筋力を使用する作業も、軽減することができた。

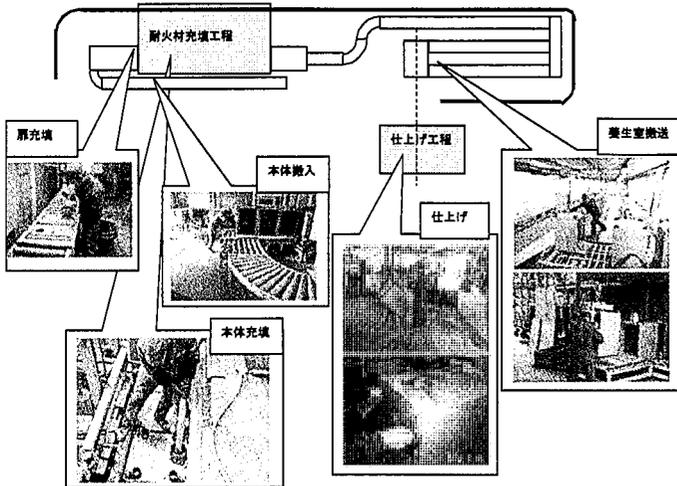
図表37 耐火材工程の概要

下図のようなレイアウトで耐火材充填及び仕上げ工程があり、主に写真のような作業を行っている。

この職場では、組みあがった金庫の本体と扉に、セメント主体の耐火材を充填し、本体に扉を吊込み仕上げる作業であり、耐火材を充填すると重量が重く (50kg~750 kg)、搬送などでは、作業者に大きな筋力負荷が発生している。

また、耐火材は短時間で硬化するため、充填用のホースや供給用の装具について充填の都度洗浄や清掃の作業が発生しており、この補助作業でも大きな負荷となっている。

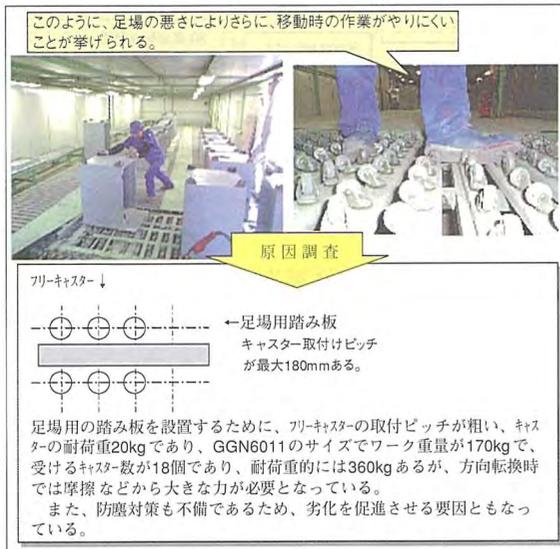
図表40 搬送作業場の調査

a. 養生室内から仕上げ定盤にワーク移動の作業状況

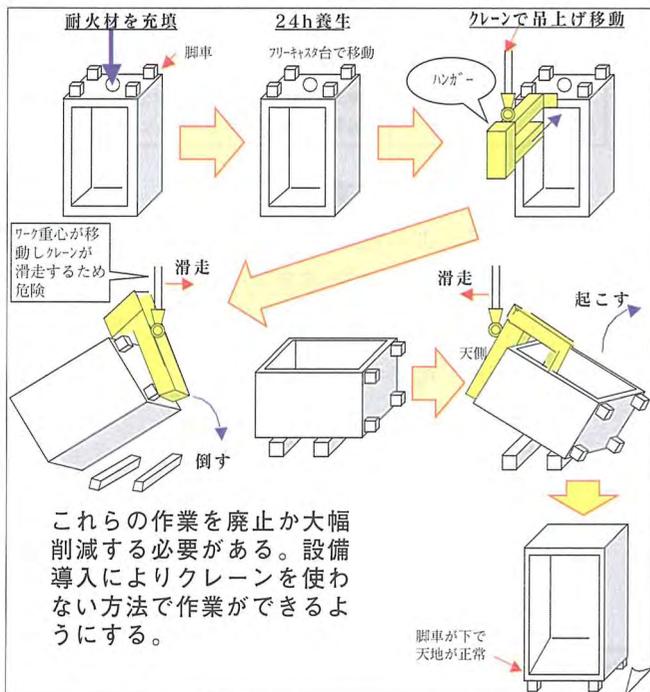
図表41 反転作業内容

b. クレーンによる反転作業の状況

上記レベル評価より、レベル3未満が4作業数あり、特にワーク移動・搬送時の作業者の筋力負荷が大きく、改善する必要がある。また、クレーンを利用したワークの反転作業は熟練を要する危険作業であるため、作業者への精神的負担を解消する必要がある。

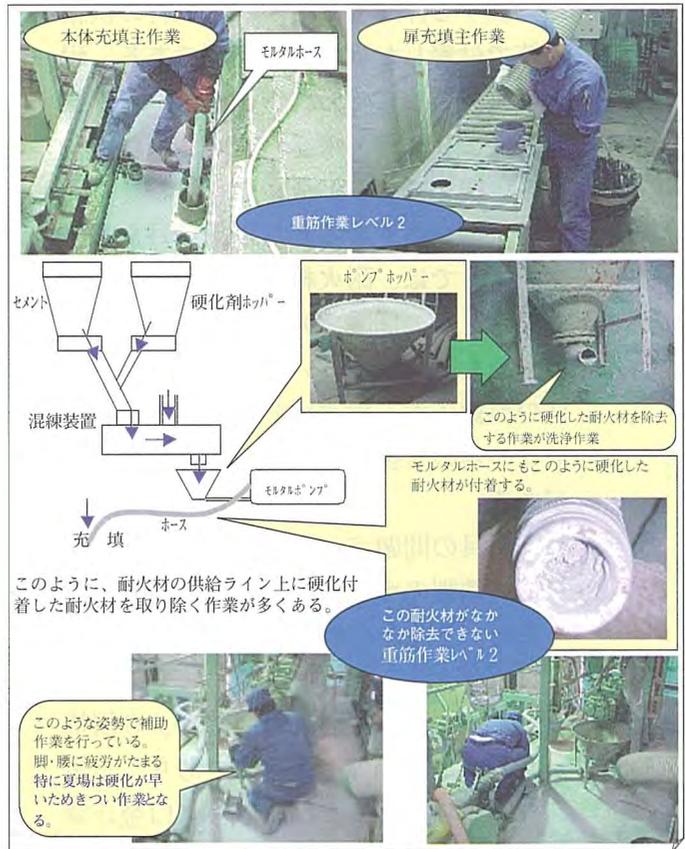
図表42 耐火材洗浄作業調査

耐火材充填作業にともなって発生する、用具の洗浄・清掃などの補助作業について

調査を行い、補助作業内容を把握する。

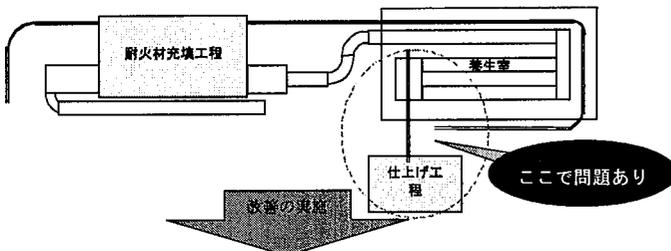
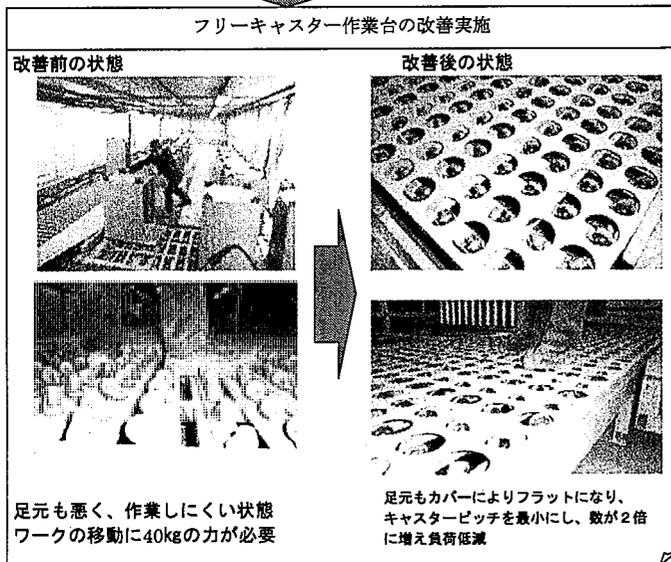
図表47 耐火工程レイアウト

仕上げ搬送での改善実施としては、フリーキャスター作業台を上記図表47のように改善した。その結果、重量負荷を受けとめるキャスター数が増え、さらにカバーをつけることで足元がフラットにでき、作業者の負荷軽減を実現した。

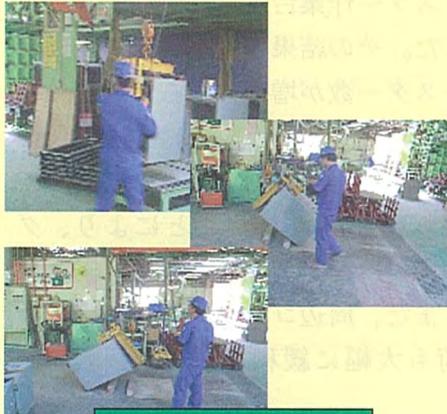
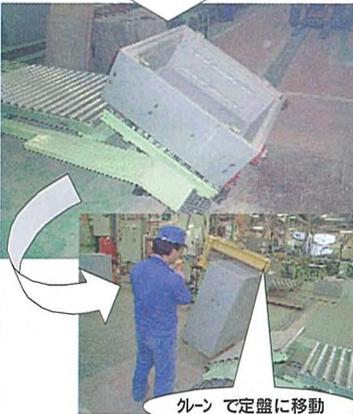
図表48 仕上げ対策内容

現状の状態 クレーンを使用して金庫の反転作業を行っており危険であった

反転機に搬入

自動で90度反転動作

ワークの搬出

クレーンで定盤に移動

90度反転機を導入したことにより、クレーン使用の反転作業はなくなり、安全になった。また、周辺コンベアーなどにより作業負荷も大幅に緩和できた(図表48参照)。

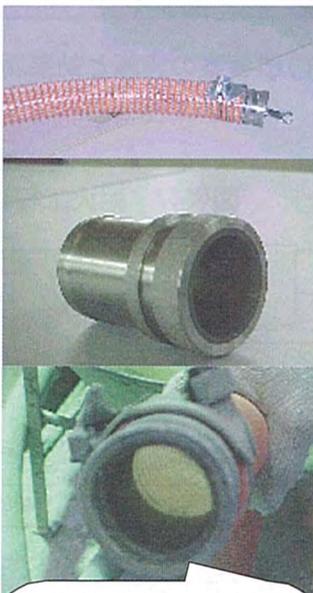
口金の不具合

ホースと口金の改善により、付着防止が図れホースも軽量化され、補助作業の回数や時間が大幅に削減でき、作業への負担が大きく緩和された。
当社独自のレベル設定表から重筋レベル2から4の負担減に改善

多層構造のモルタル専用ホースであり、重量もかなり重い。また、このホース口金は鉄鋼製であり、写真のように耐火材が付着しやすくなっている。除去するには、ドラガーの様な鋭利な尖ったもので、削り落とすような作業になる。

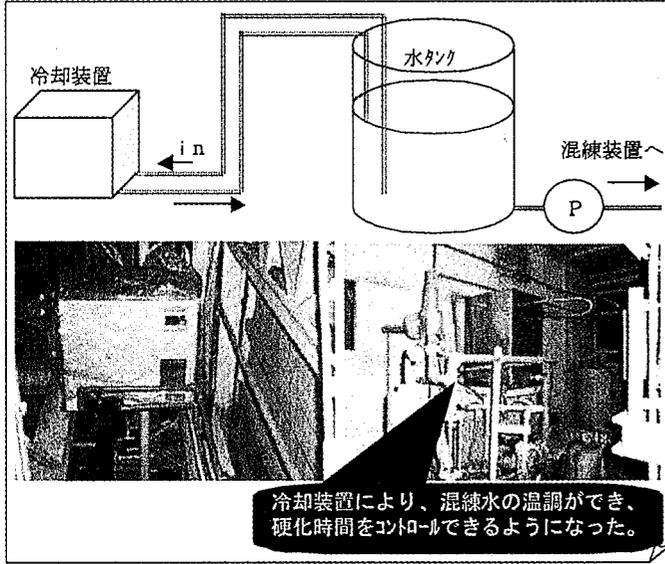
図表50 混練水温調整の対策内容

混練水の温度が23度であれば、充填作業がスムーズにでき、補助作業の発生割合が低いいため、これらの条件のもとに熱量計算を行い、必要とされる冷却能力が2.1Kw以上であるとの結果を得て、装置の導入を行った。

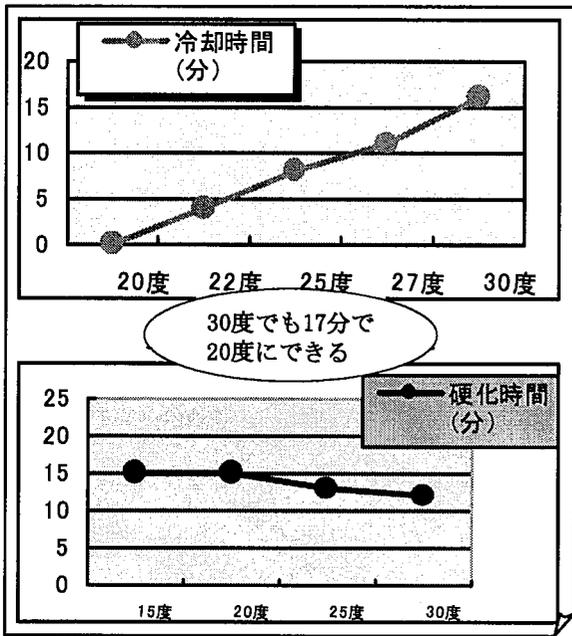
図表51 混練水温度調整の効果

図表50の改善案実施後の効果を、外気温の代わりに水温を上昇させて、冷却効果をデータ測定し、図表51にまとめた。その結果、夏場でも硬化時間が10分以上取れると予測できた。
